Een doorleefd karakter

Fort Honswijk gerestaureerd

Niet ver van Utrecht ligt sinds 1841 Fort Honswijk. Vandaag de dag speelt het verdedigingswerk geen militaire rol meer. Het is in de afgelopen jaren gerestaureerd, met behoud van zijn doorleefde karakter. Daarbij ging de aandacht naar onder meer duurzame verwarming, aangrijpende muurtekeningen en de grote inlaatsluis.

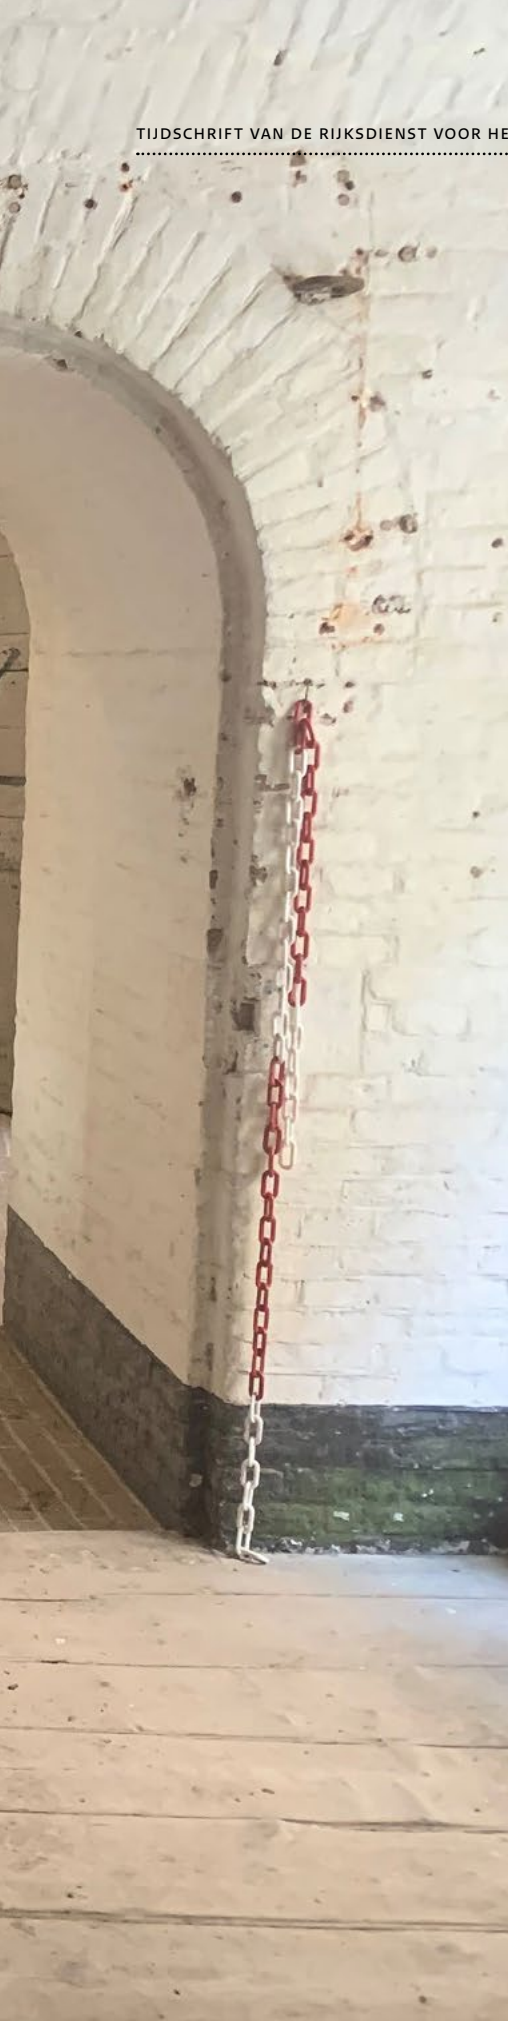
Fort Honswijk is terughoudend gerestaureerd. Slechts verder verval is voorkomen. Het fort maakt deel uit van de Hollandse Waterlinies en is tussen 1841 en 1888 aangelegd

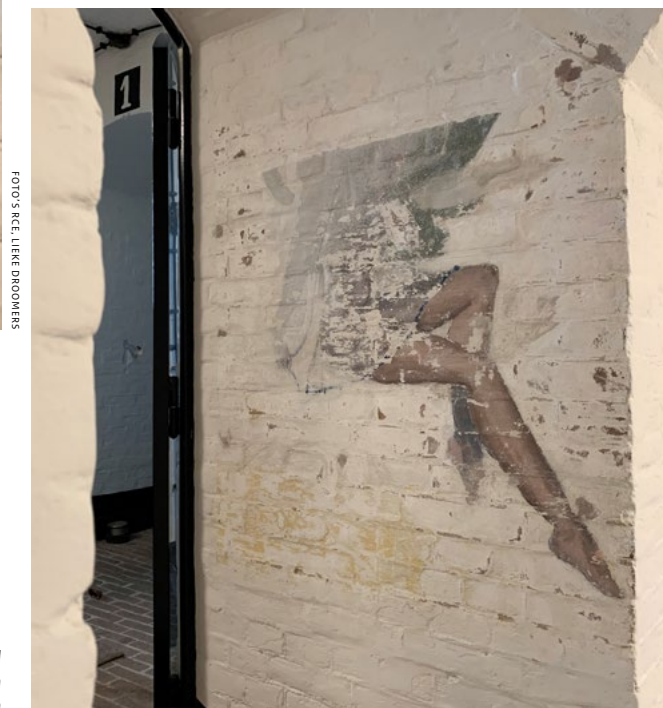
Een van de driehonderd schilderijen, tekeningen en teksten op de muren

Ze dateren uit alle gebruiksfases van het fort en brengen de bezoeker direct in contact met de situatie van oorlogsdreiging of bestaansonzekerheid van de makers. Dat maakt ze meer dan de moeite

waard om te behouden. Maar het potlood, het krijt en de verf bevonden zich in een kwetsbare staat. Een terughoudende aanpak met behoud van patina vormde het uitgangspunt voor de conservering. Deze aanpak sluit aan bij de gehele restauratie van het fort: conserveren van de huidige toestand en verder verval voorkomen. Hierbij adviseerde de Rijksdienst de gemeente, de aannemer en de restauratoren van Stichting Restauratie Atelier Limburg steeds af te wegen hoe de conservering het beeld van het gebouw of de ruimte zou beïnvloeden. Voor de teksten en tekeningen betekende dit dat de restauratoren eerst het spinrag, de stofdraden, de schimmel en de insecten hebben verwijderd. De ongunstige bouwysische omstandigheden veroorzaken zout en schimmels die de levenstekens en onderliggende verf- en pleisterlagen aantasten.

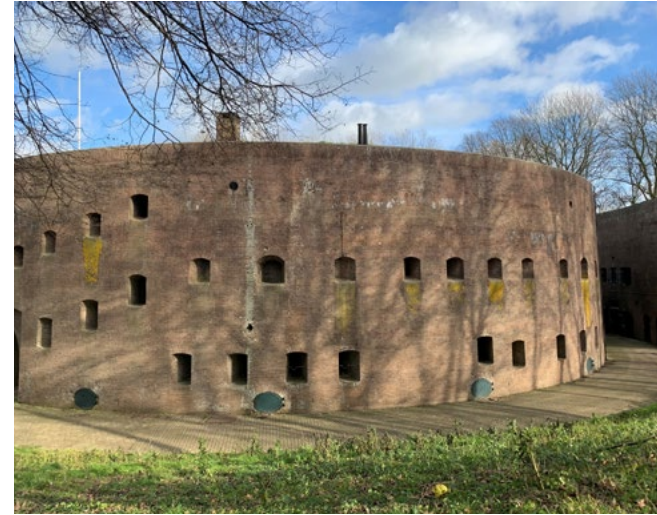
De vleermuizen in de fortoren mogen daar rustig blijven wonen

Soms zijn ze vervaagd of deels overgewit. Om verder materiaalverlies te voorkomen is de losse pleister geconsolideerd en aan de randen gezekerd. Verder is de schade niet bijgewerkt. Aan de buitenkant kregen enkel houten en metalen onderdelen een noodzakelijke lik verf. Bij de door vleermuizen bewoonde

forttoren en binnen bleef dat zo veel mogelijk achterwege. De bewaarde ouderdomspatina van het interieur draagt nu bij aan een indringende beleving van het grimmige fortleven.

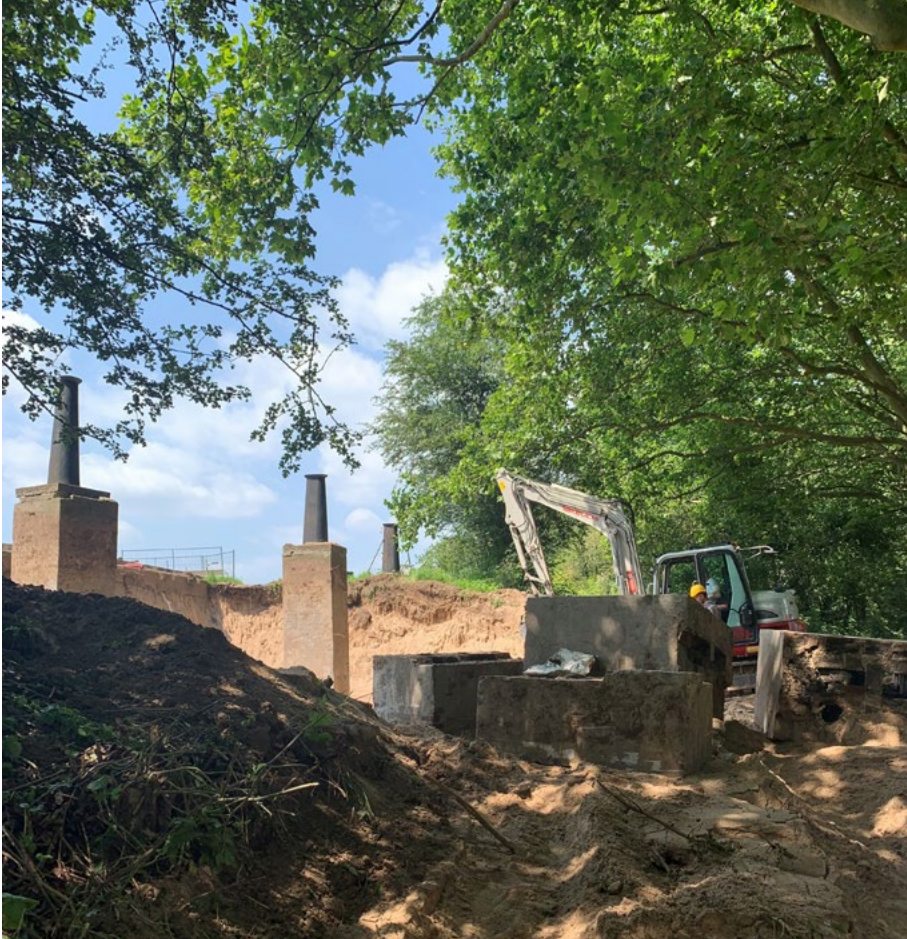
Als test is al een deel van de voor de waterlinie essentiële inlaatsluis vrij gelegd

Dit vormt een mooie aanleiding om de inlaatsluis opnieuw zichtbaar te maken

Voor de fortomwalling is het gevolg miniem. Wel vormt de versterking een mooie aanleiding om de historische inlaatsluis opnieuw zichtbaar te maken. Bij het graven van proefsleuven kwamen delen hiervan in goede staat tevoorschijn. In samenwerking met de gemeente, de provincie en Hoogheemraadschap de Stichtse Rijnlanden kijkt de Rijksdienst nu naar een passende manier waarop de sluis geheel vrij kan worden gelegd. Niet alleen als onderdeel van de dijk, maar ook als bron van inspiratie en expertise. Ons erfgoed langs de rivieren herbergt namelijk waardevolle kennis over het waterbeheer en het gebied. Deze kennis kunnen we vandaag zelfs koppelen aan andere transformaties in verband met het veranderende klimaat, waarmee we het verleden een toekomst kunnen geven. ☒

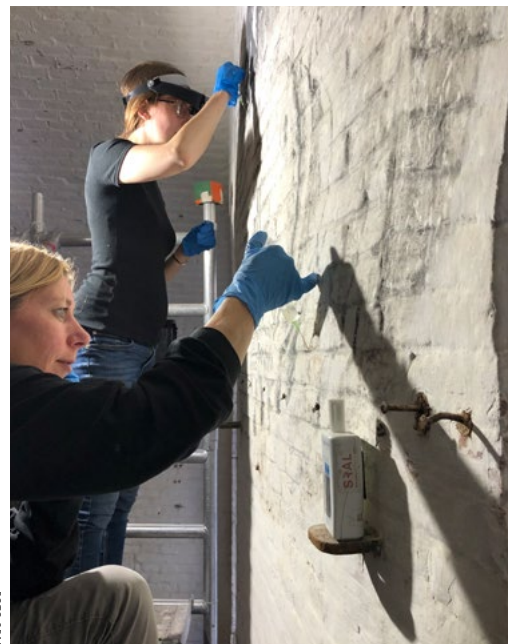
Restauratoren zetten het pleisterwerk achter de teksten en tekeningen vast
